Trabajo Fin de Grado

***El entorno paisajístico del embalse de mediano:
procesos ambientales y socioeconómicos
derivados de su construcción, usos actuales e
incidencia en los procesos ambientales.***

*The landscape around Mediano reservoir: environmental
and socio-economic processes derived from its
construction, current uses and impact on environmental
processes.*

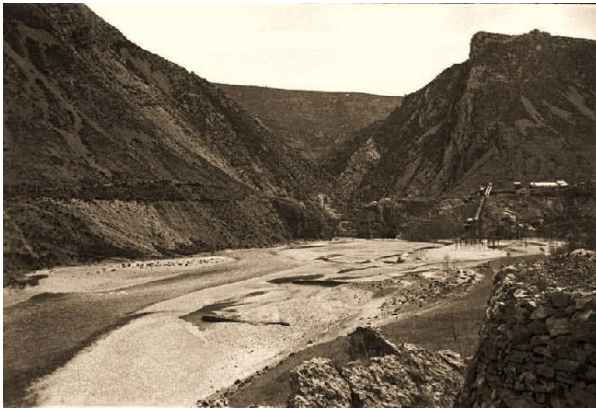
FIGURA 4 VISTA DE LAS OBRAS EN EL ENTREMÓN, DESDE MEDIANO. 1930/35

- 1915: presa proyectada en el Plan de riego del Alto Aragón.
- 1928: adjudicación de obras.
- 1929: comienzo de las obras.
- 1931/34: Paralización de obras.
- 1935: fin de la extracción de gravas.
- 1936: Paralización a causa de la Guerra Civil.
- 1941: se reanudan las obras.
- 1960: Proyecto de ampliación.
- 1969: Fin de obras, llenado y entrada en funcionamiento parcial.
- 1973: Funcionamiento completo.

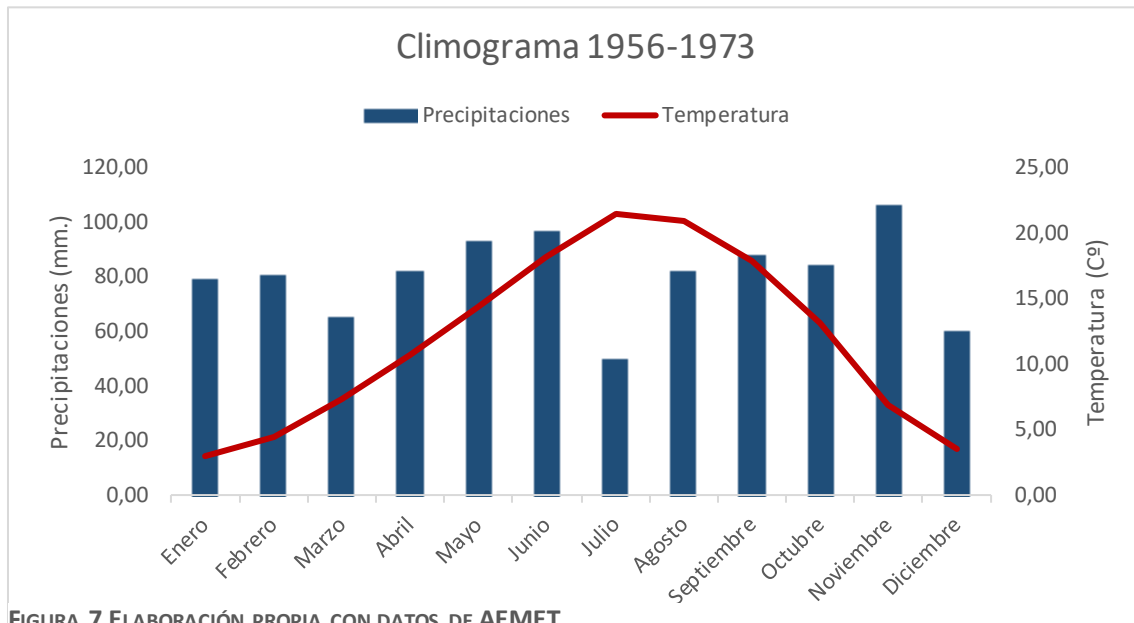
FIGURA 7 ELABORACIÓN PROPIA CON DATOS DE AEMET

En el siguiente grafico se muestra un sencillo climograma elaborado con datos que van desde 1956 a 1973, para el núcleo de Aínsa. Si bien no son una cantidad de años significativa nos sirven para hacernos una idea del tipo de clima que existía en la zona del embalse, en la etapa previa a la llegada de la lámina de agua.

Se puede observar como los máximos de precipitación se encuentran en noviembre y mayo/junio, con un total cercano a los 1000 mm. (967 mm.) nos situamos en un clima de montaña en el que la aridez típica del clima mediterráneo empieza a aparecer. Con una temperatura media del 11,8 C°, una máxima de 21,4C° en julio y mínima de 4C° en diciembre, nos encontramos con veranos cálidos, sin extremos de calor, e inviernos fríos.

En comparación con el climograma del periodo anterior, podemos observar como las precipitaciones son menores y las temperaturas más cálidas (en torno a 150 mm. menos y 2 grados más). Lo cual nos viene a decir que el embalse actúa teniendo como amplitud térmica 19,2 C., es decir casi un grado más que en el periodo anterior (18,48C°). Una amplitud térmica muy alta correspondiente con un clima mediterráneo de montaña en que se producen inviernos fríos y veranos cálidos.

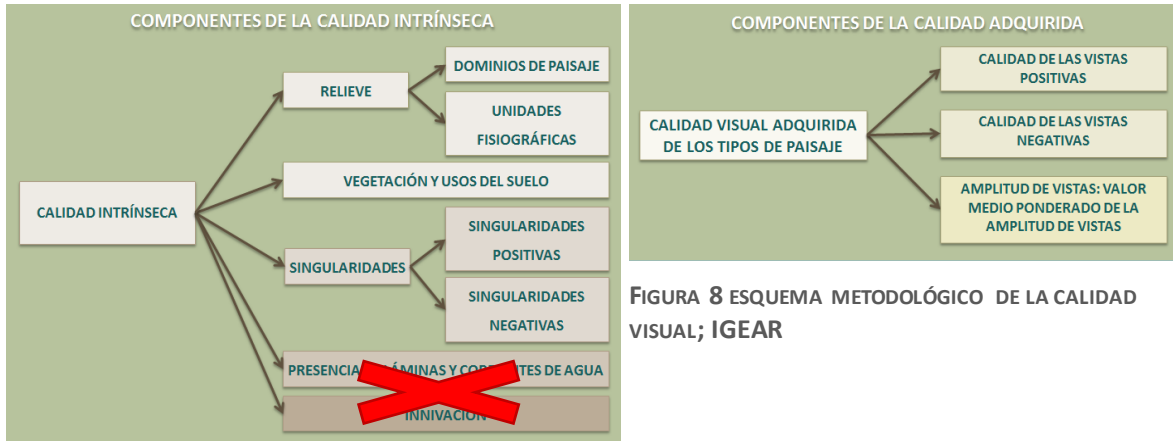
FIGURA 8 ESQUEMA METODOLÓGICO DE LA CALIDAD VISUAL; IGEAR

En cuanto a la metodología, se ha seguido la misma que se ha usado para el Mapa de calidad del paisaje de Aragón escala 1:100000. Se han seguido los siguientes esquemas, para al final fusionar todo de manera ponderada por medio de la calculadora ráster. Se realizan dos mapas diferentes de calidad, el de calidad intrínseca (relativo a las cualidades y características del propio paisaje) y el de calidad adquirida (dada por las vistas desde el paisaje).

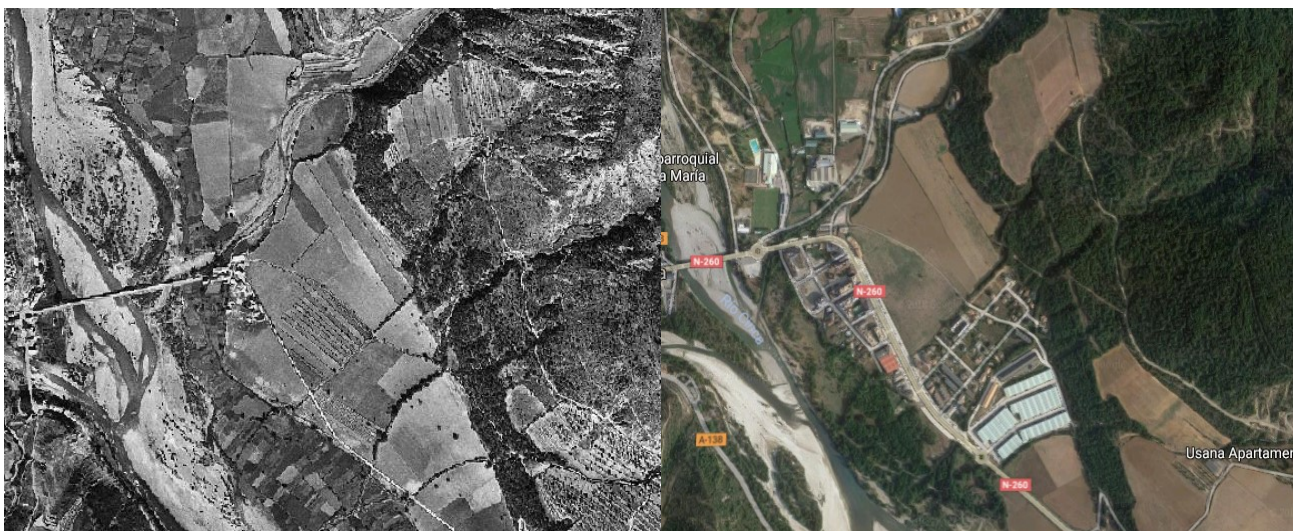
FIGURA 14 ÁREA DE BANASTÓN, 1956- 2016; CNIG/ GOOGLE MAPS

En la actualidad sería difícil la diferenciación insitu de lo que antes eran tierras de cultivo y ahora bosque. Aunque existe la posibilidad de guiarse por determinadas estructuras de carácter antrópico como antiguos bancales, o pilones que marcaban los límites de las tierras o la propiedad de estas.
